Wpływ terenu na powstawanie wirów mezoskalowych

*realne przykłady
na podstawie ekspertyz i opinii
meteorologicznych*

Maciej Ostrowski, I'2025

**Przykłady są częścią analiz
wykonywanych dla
Komisji Badania
Wypadków Lotniczych lub
dla Sądów.**

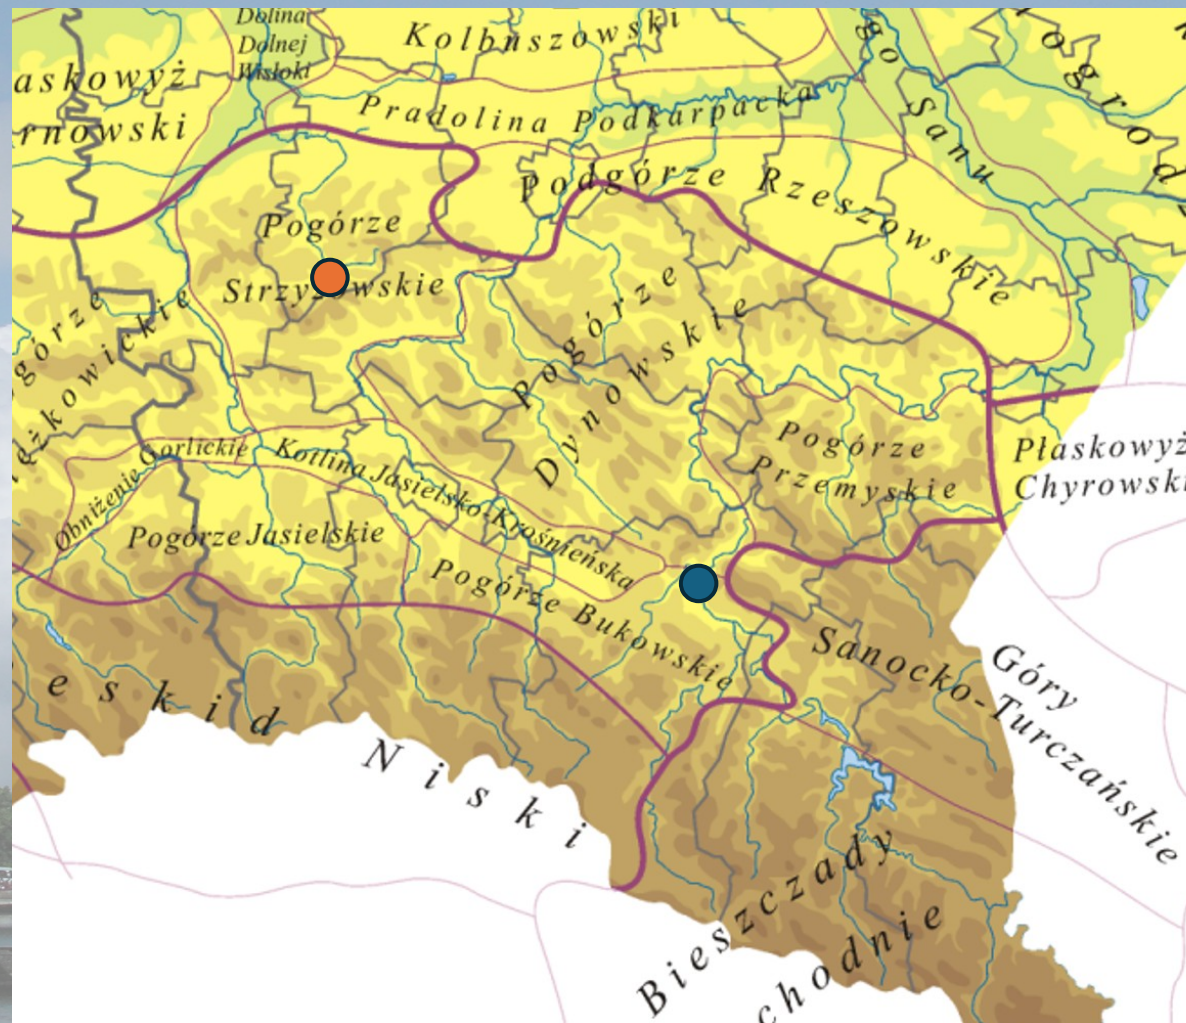
Fragment mapy Rejonu Kondrackiego – hipsometria

Lądowisko położone jest na specyficznym ukształtowanym paśmie Gór Słonnych skierowanych długim grzbietem w kierunku 120-300 stopni. Poziom pasma wynosi 650 m, dolina sięga 400m.

Podobnie położone jest wzniesienie pasma nad Strzyżowem, ale wierzchołek jest o 200 metrów niżej, 424 m.

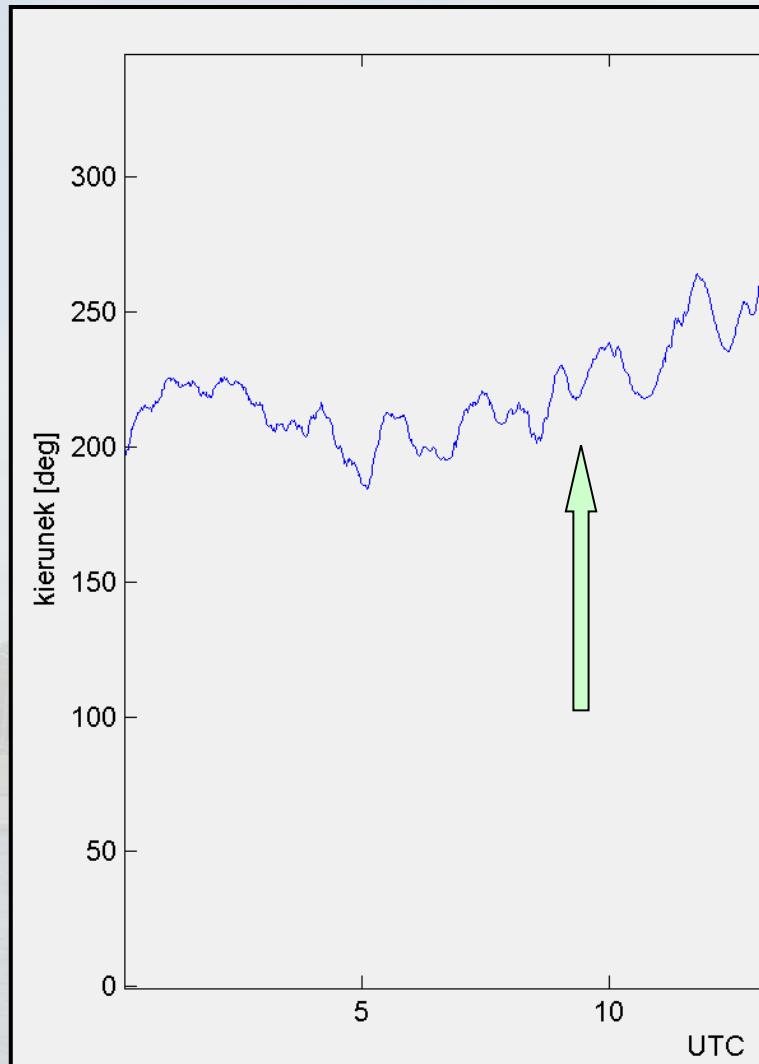
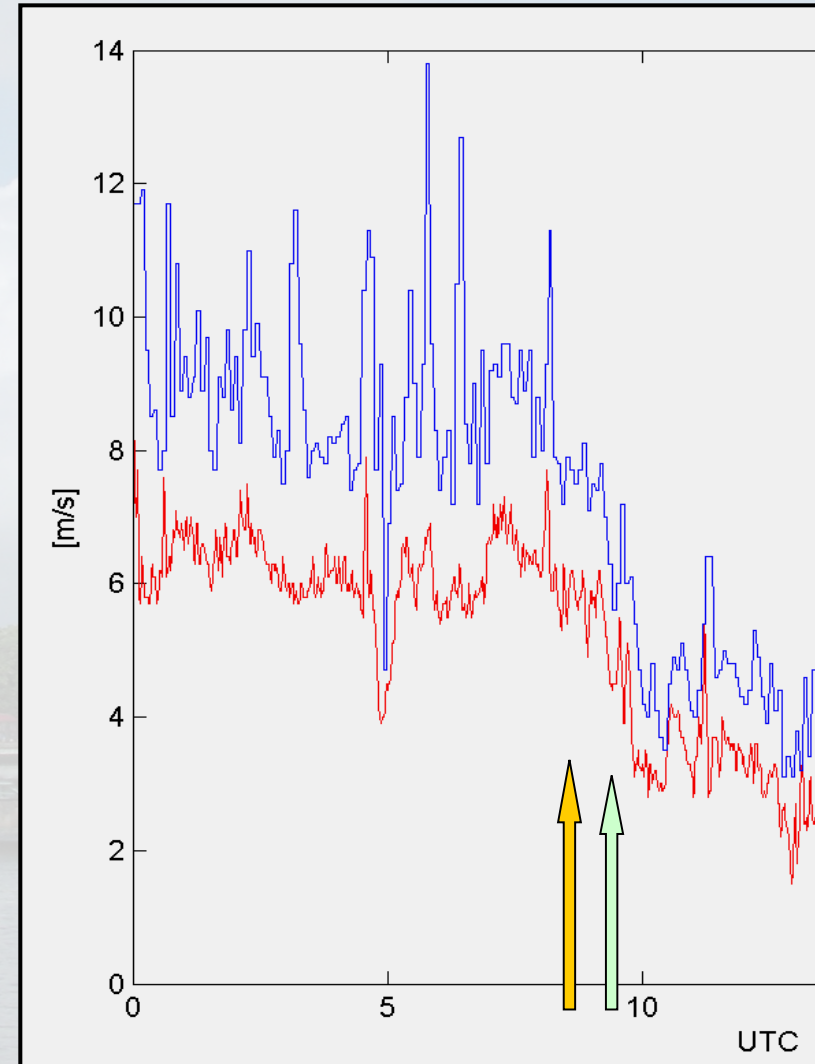
Wykresy kierunku wiatru oraz prędkości maksymalnej (**niebieski**) i średniej (**czzerwony**) pozwalają na stwierdzenie, że w czasie podchodzenia frontu do pasma gór **wystąpiło znaczne różnicowanie prędkości wiatru**, osiągał on nawet 8-12 m/s w porywach.

Zielona strzałka pokazuje moment wypadku, jednak ze względu na odległość między miejscem wypadku a stacją, przyjąć należy dane z okresu wskazanego żółtą strzałką

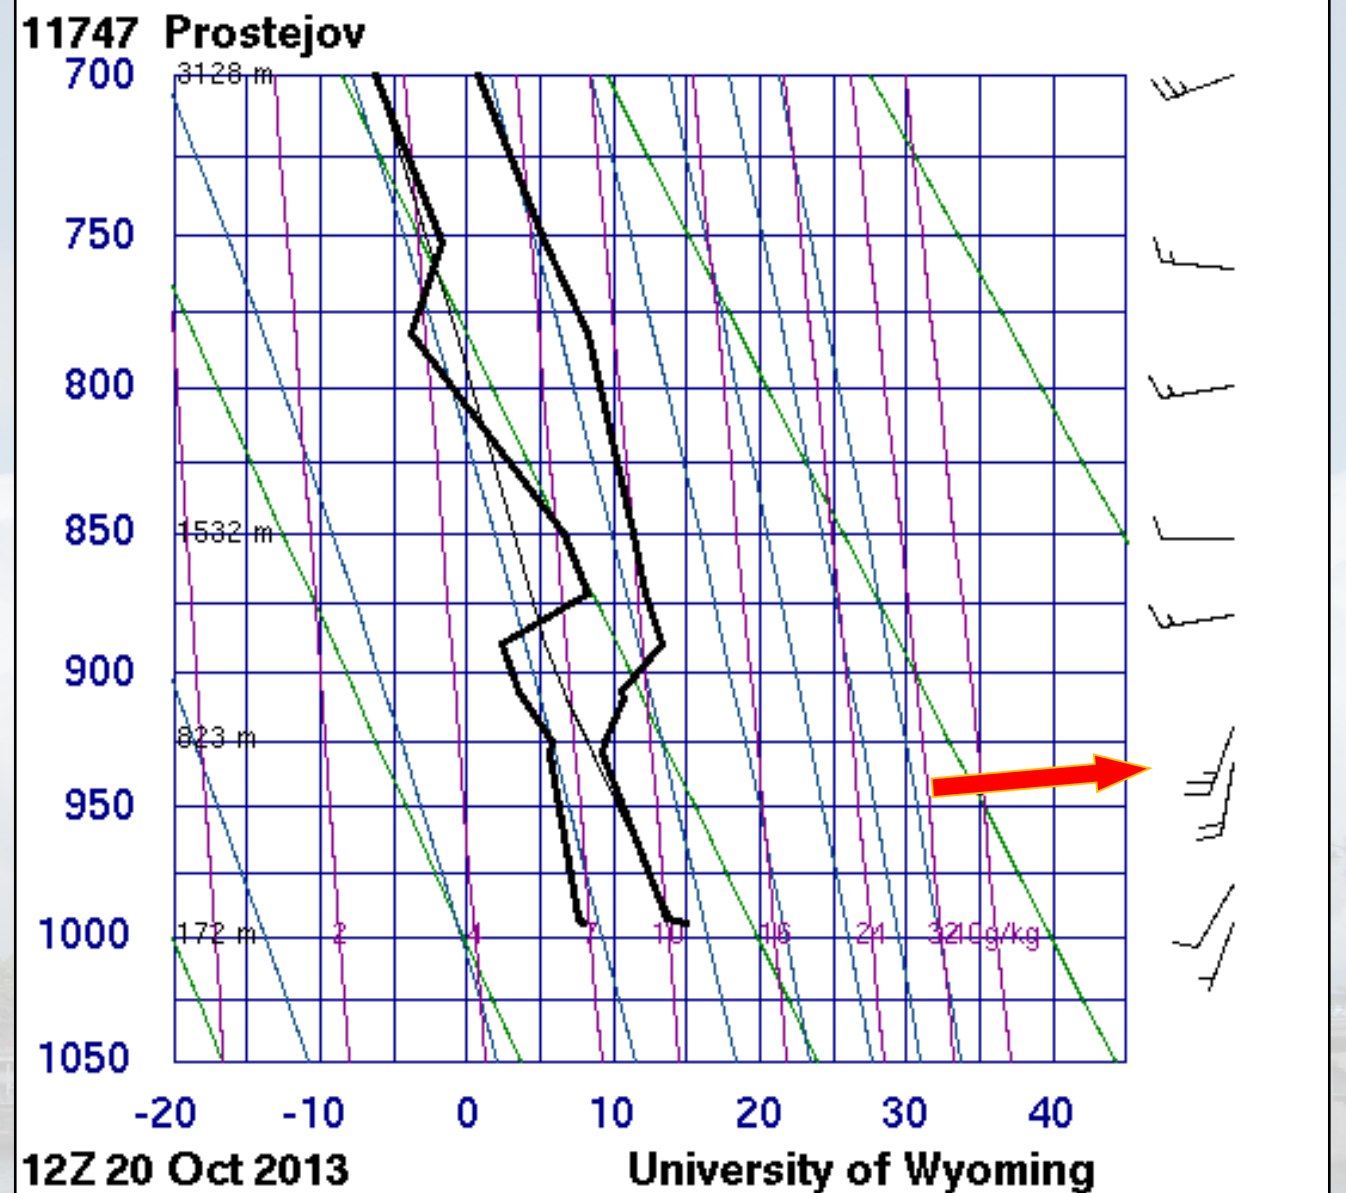
Analiza najbliższego od strony adwekcji sondażu aerologicznego uzyskanego ze stacji Prostejov w Czechach, w odległości 150 km na SW, świadczy że w wyższej części warstwy granicznej (pod inwersją) wiatr wyraźnie przybierał na sile (13 m/s czyli 47 km/h) w porównaniu do niższej części warstwy granicznej.

Powyżej inwersji wiatr osłabł i zmienił się na zachodni. Gradient temperatury w warstwie granicznej był bliski adiabatycznemu, co sprzyja wymianie pędu między wyższymi i niższymi warstwami atmosfery.

Należy przyjąć, że w **obszarze pogórza okresowo zwiększała się prędkość wiatru i schodziła niżej**, aż do wysokości podłoża.

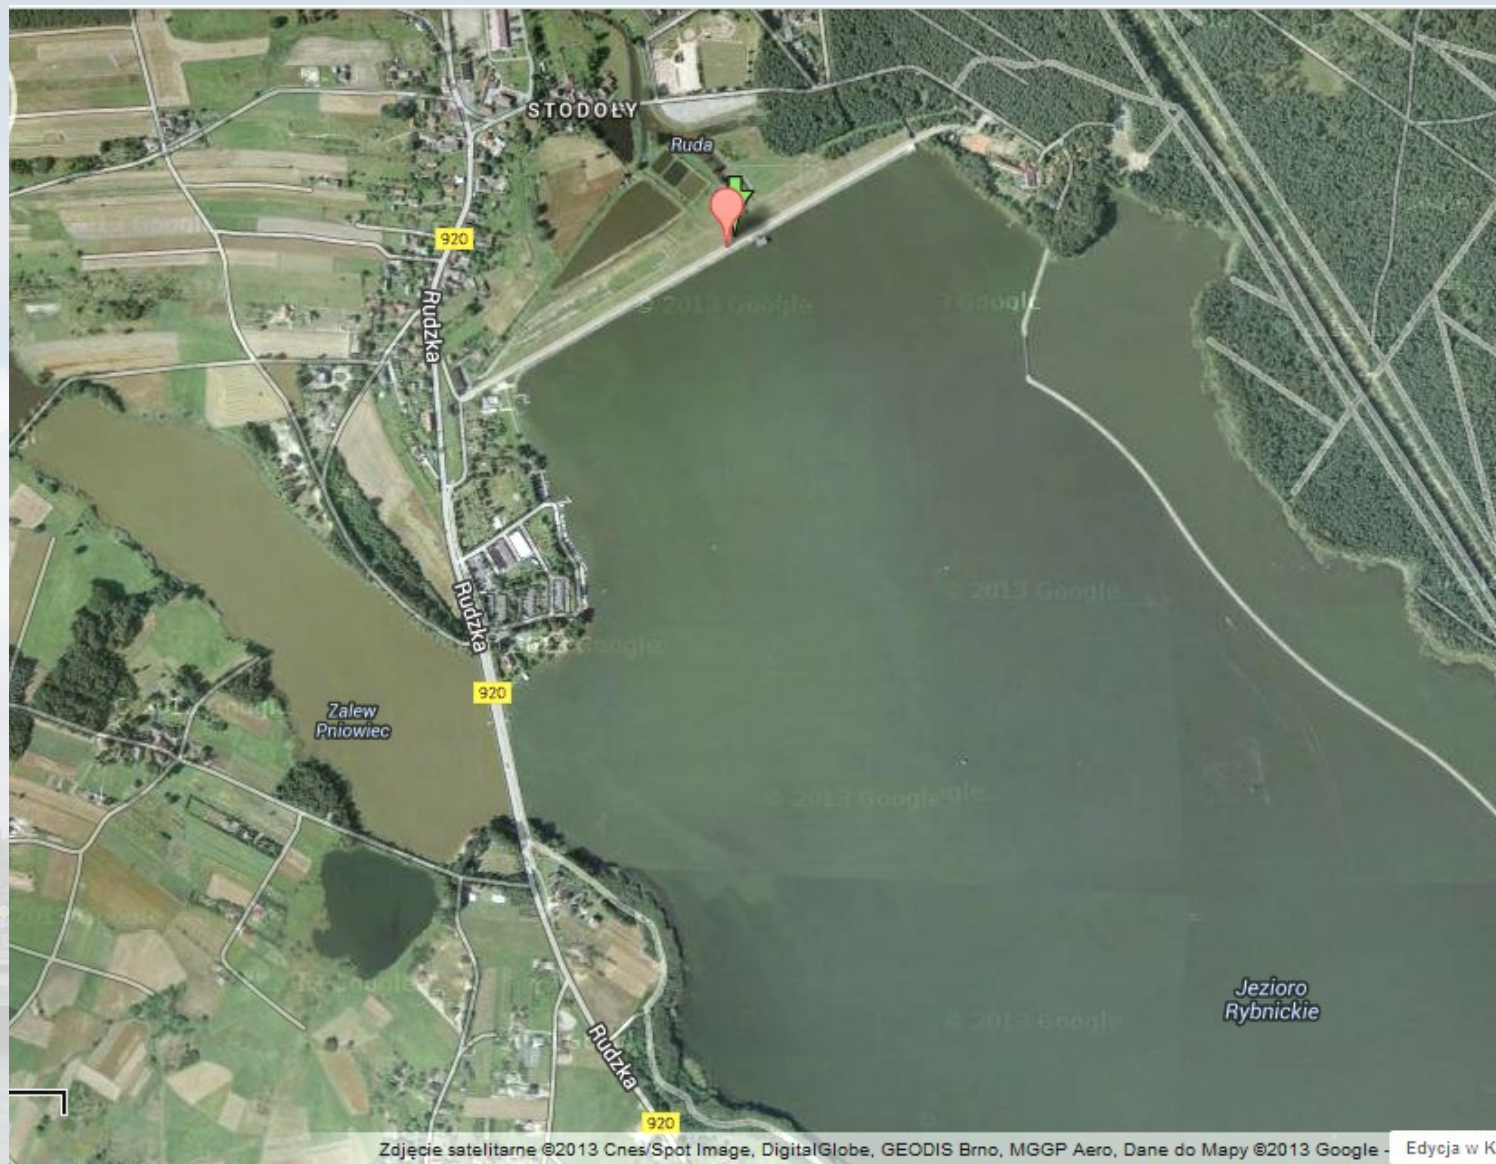
Zdjęcie satelitarne pozyskane z serwera <https://maps.google.pl/>

Do oceny prędkości i kierunku wiatru wykorzystano automatyczną stację meteo zainstalowaną na koronie zapory zbiornika wodnego Elektrowni Rybnik, **odległej około 17 km** na północny zachód.

Stacja położona jest w środkowej części zapory, od S i SE graniczy z taflą sztucznego Jeziora Rybnickiego.

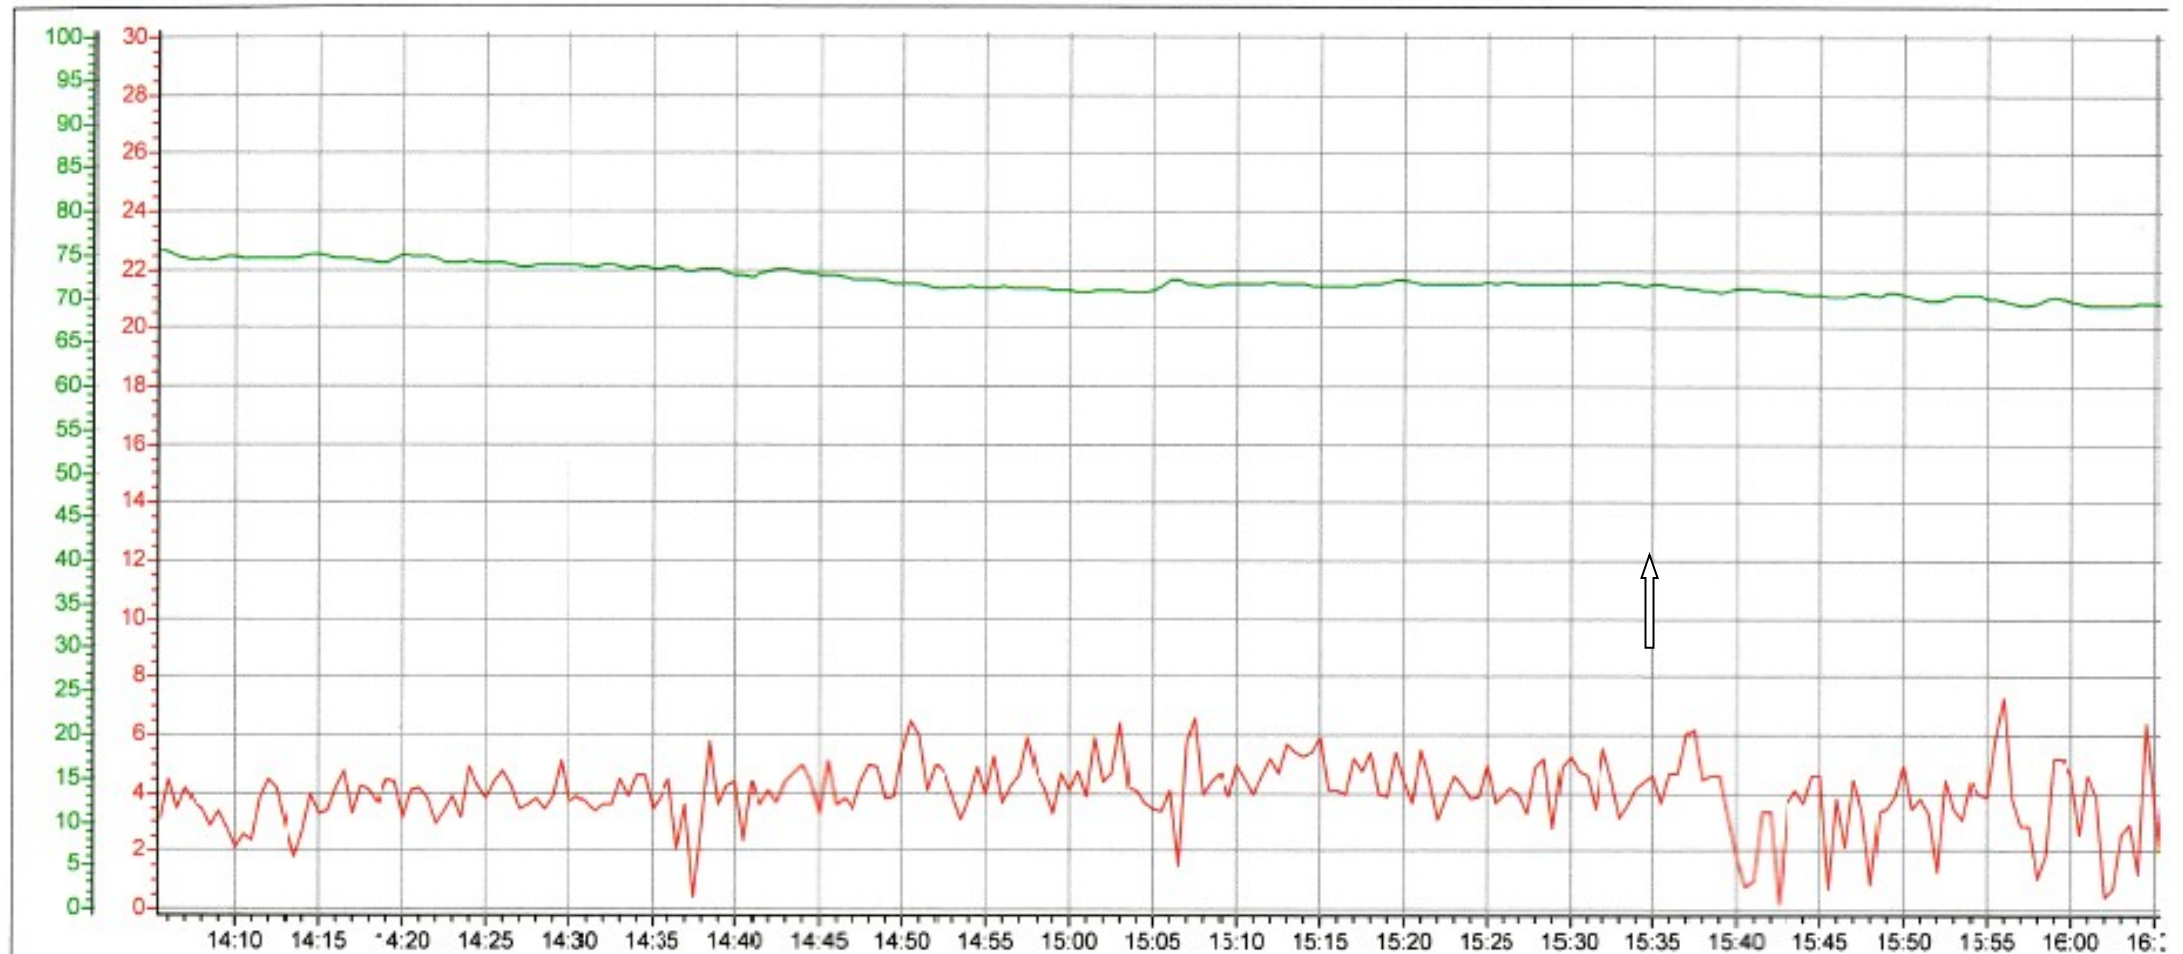
Kierunek wiatru stopni (**zielony**) oraz prędkość chwilowa m/s (**czerwony**)

Okres: 20.10.13 14:05:19 - 20.10.13 16:05:19

Prędkość wiatru w okresie poprzedzającym wypadek utrzymywała się, oscylując około 4-6 m/s. Podobnie jednolity był mierzony kierunek wiatru, który wiał z 190° – 220°. Natomiast tuż przed wypadkiem nastąpiło zerwanie tego stabilnego kierunku i prędkości

Zaburzenia wiatru obserwowane na stacji Zapora Rybnik, położonej na koronie wału zapory, przy braku zakłóceń od budynków (od południa jest tafla jeziora) mają przyczynę jedynie w zawirowaniach o osi pionowej przemieszczających się z południa w strumieniu napływającej masy powietrza, generowanych różnicowaniem terenowym na południe od miejsca wypadku.

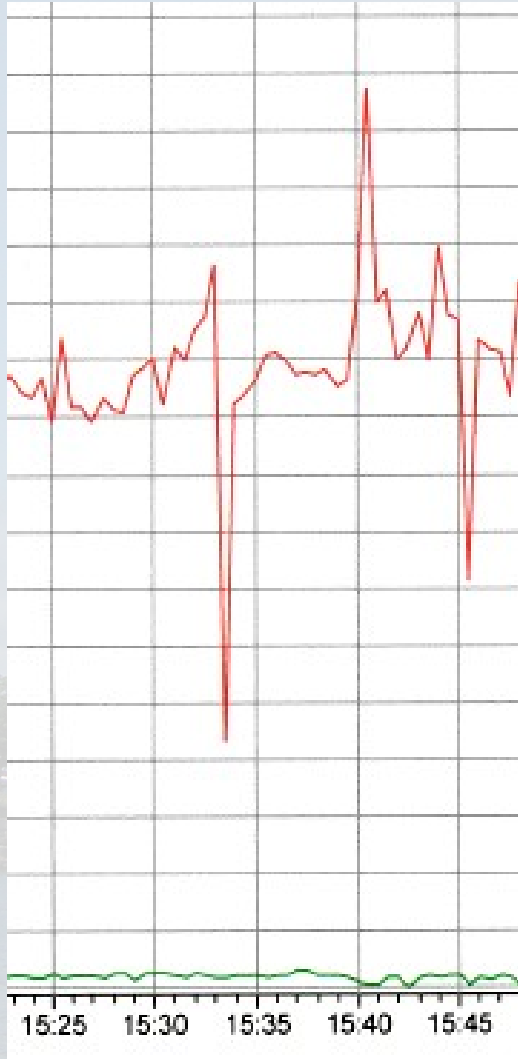
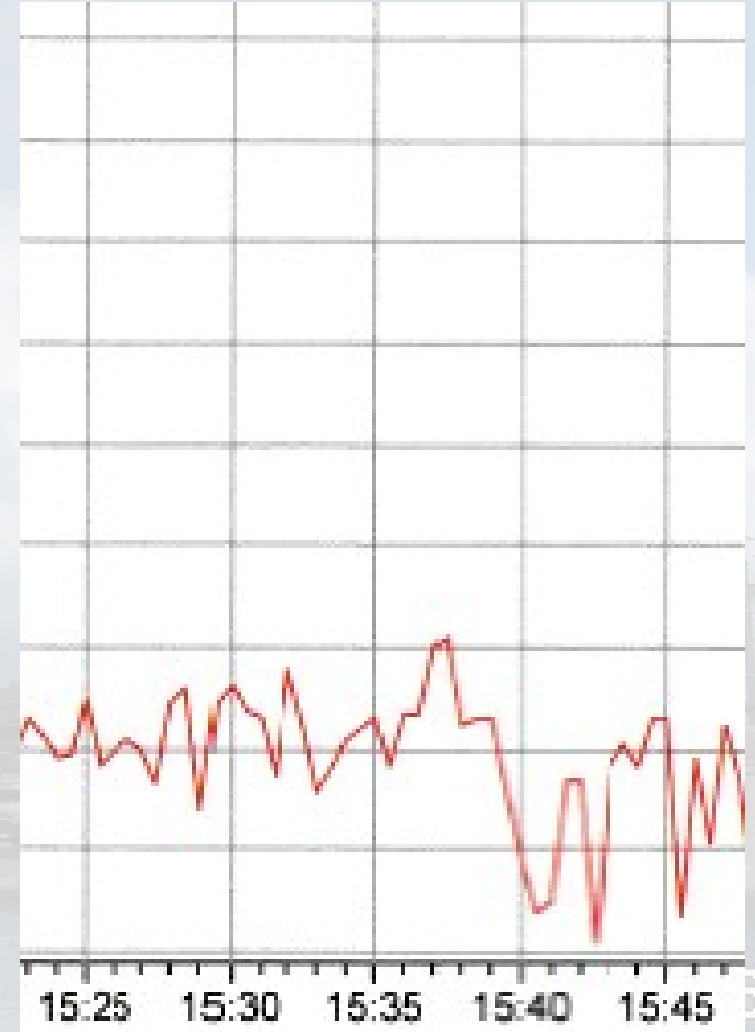
Szczególne znaczenie ma widoczna na powiększeniu wykresu raptowna zmiana kierunku wiatru na E (15:33), a następnie przez S na WNW (15:41)

oraz występująca po ponownym skręcie wiatru na SE zmiana prędkości, która spadła prawie do zera (15:41-43)

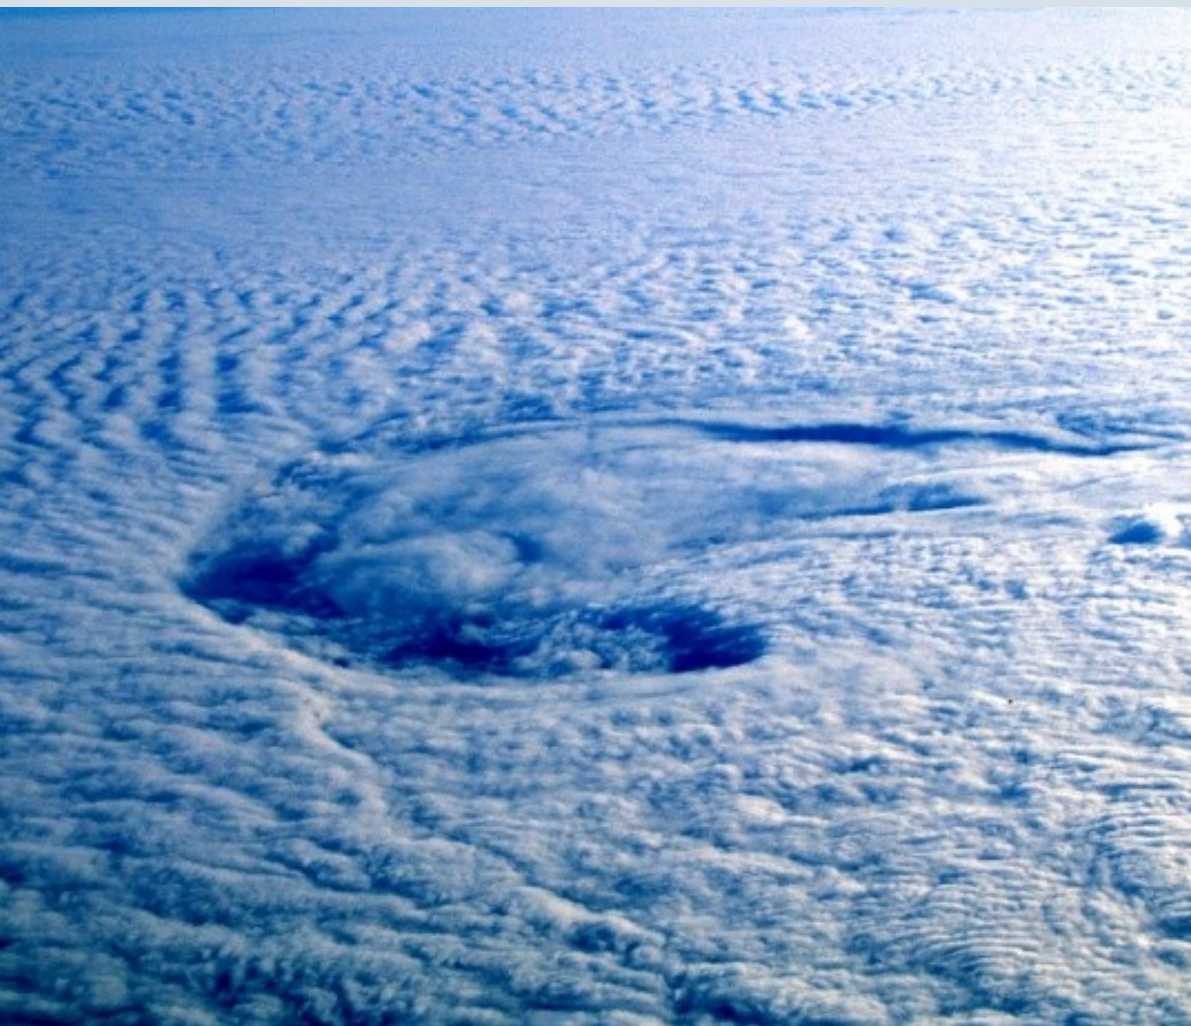
*Zdjęcie lotnicze, autor Eugeniusz „Gary”
Rynkiewicz*

Przeprowadzona dyskusja i obliczenia jest dowodem na pojawianie się i penetrację wirów pochodzących od czasowo przestrzennych zaburzeń przepływu wywoływanych topografią terenu, znanych w fizyce i przyrodzie jako wiry Karmana.

Zdjęcie lotnicze dowodzi na istnienie wirów w polu chmur Sc. Tworzą się także za wyspami i ujawniają się na zdjęciach satelitarnych, modyfikując i przekształcając pole zachmurzenia.

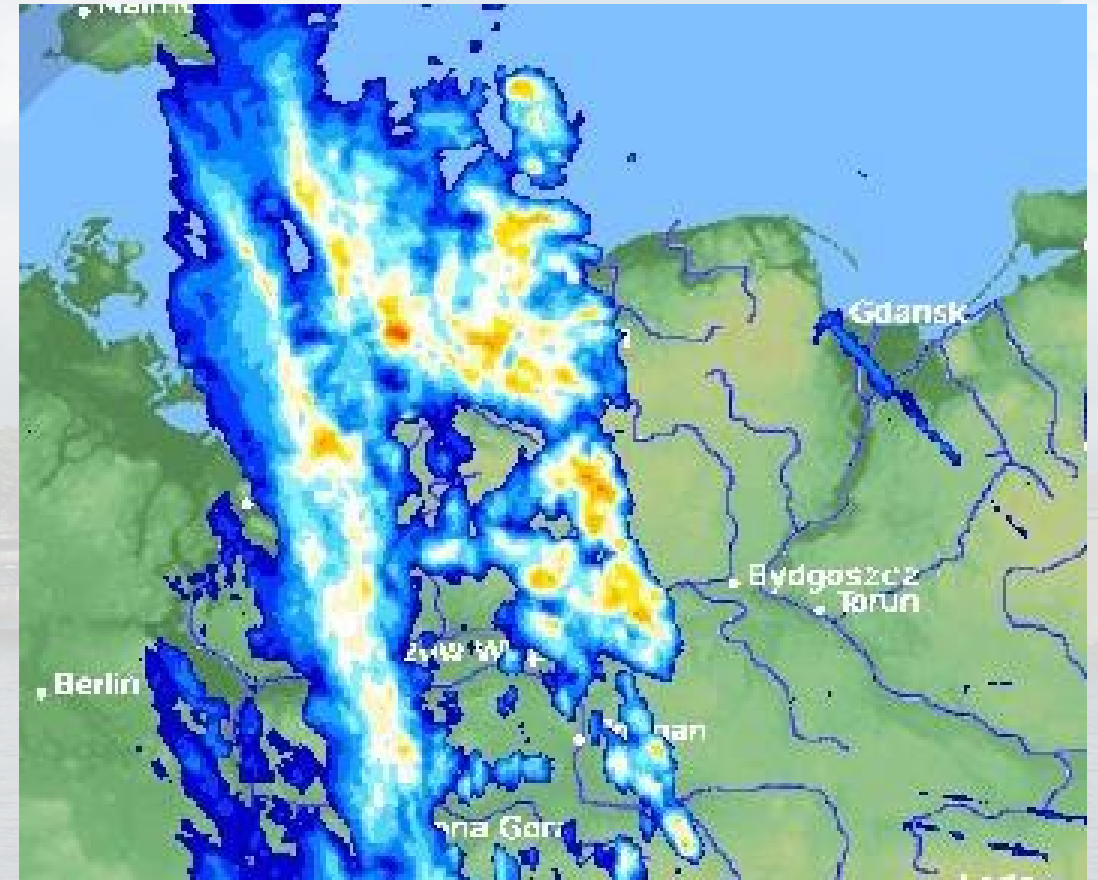
W obszarze Pomorza i południowego Bałtyku system radarów meteo wykrył o godzinie 04z i 05z pasmo licznych ech leżących południkowo od Bornholmu do Poznania, w ciągu godziny pasmo to przemieściło się na wschód o około 50 km, bez istotnych zmian intensywności.

Pasma takie odpowiada strukturze chmur kłębiasto deszczowych „wbudowanych” w system frontu chłodnego opóźnionego lub okluzji chłodnej.
